# L'enquête du NTSB sur un accident de voiture mortel provoqué par Uber révèle une attitude laxiste à l'égard de la sécurité

De nouveaux documents suggèrent que ni Uber, l'état de l'Arizona, ni l'opérateur de la voiture n'étaient vigilants

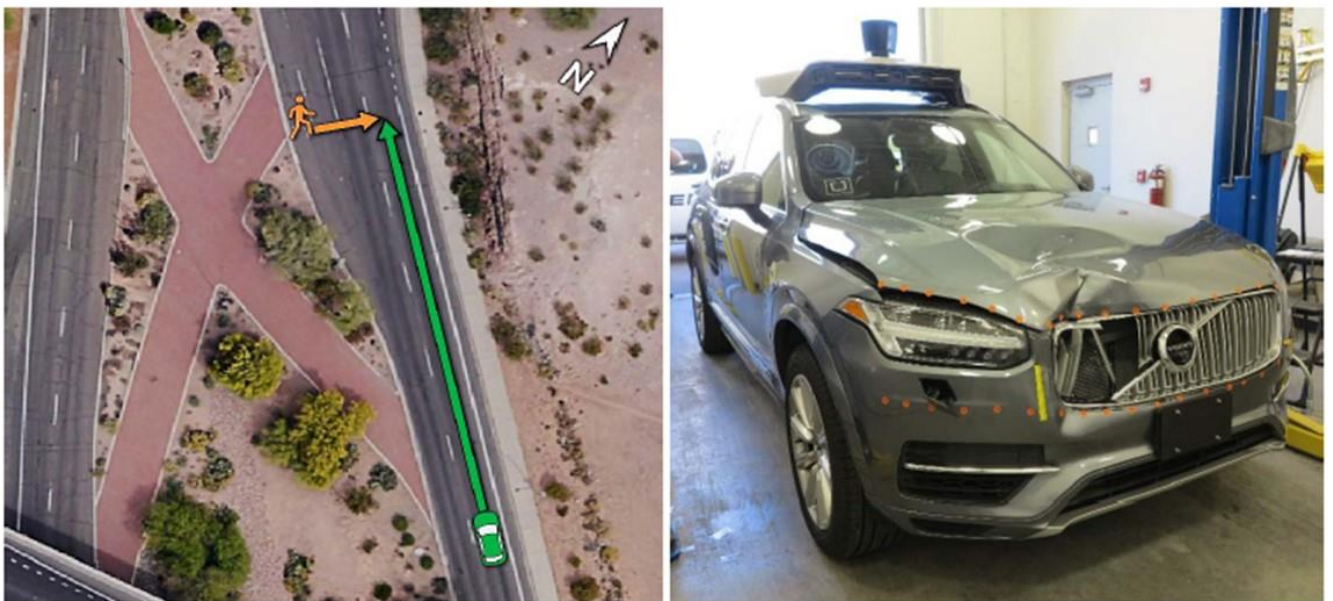
Emplacement de l'accident sur l'avenue du nord en direction du nord, montrant les chemins du piéton en orange et du véhicule d'essai Uber en vert. (Droite) vue post-collision du véhicule d'essai Uber, montrant les dommages sur le côté avant droit.

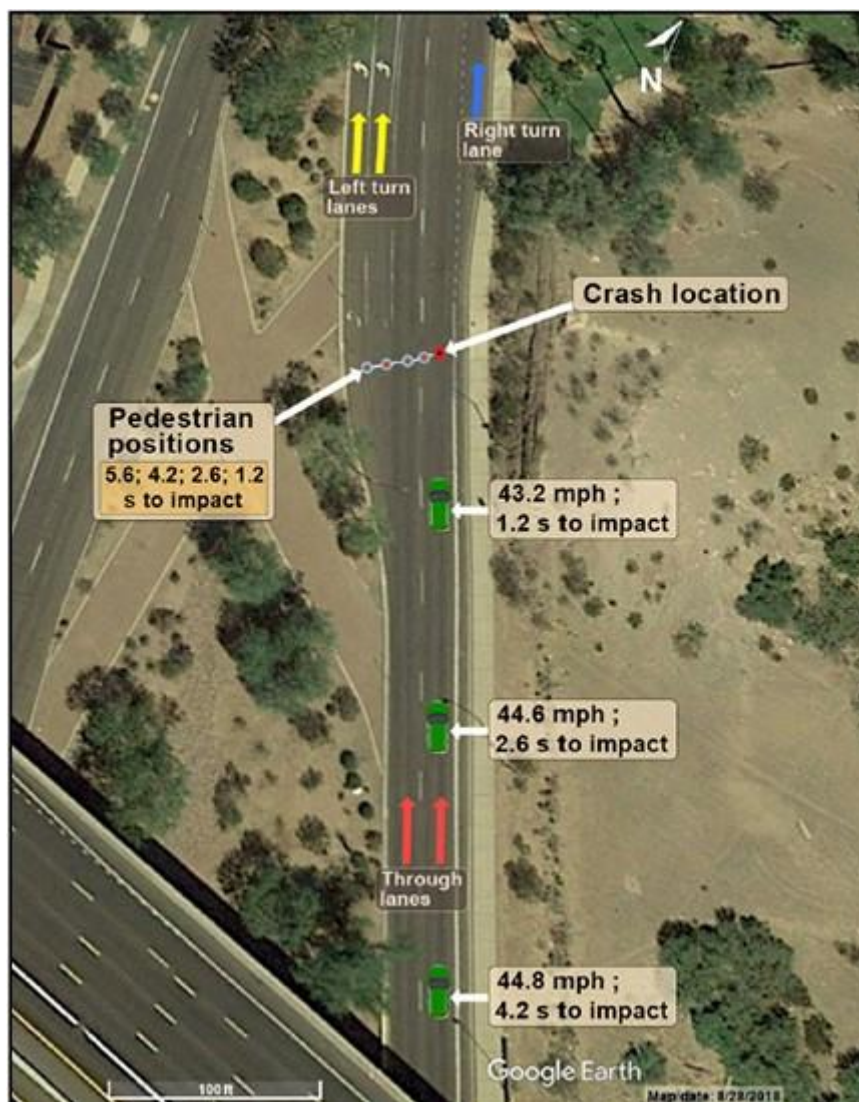
Vue aérienne du lieu de l'accident montrant le chemin du piéton qui traversait l'avenue N. Mill, ainsi que les mouvements et la vitesse du véhicule à trois endroits avant l'impact. Le chemin du piéton décrit la position au moment de la détection initiale (5,6 secondes) et les temps correspondants avec la position du véhicule.
