# L'enquête du NTSB sur un accident de voiture mortel provoqué par Uber révèle une attitude laxiste à l'égard de la sécurité

De nouveaux documents suggèrent que ni Uber, l'état de l'Arizona, ni l'opérateur de la voiture n'étaient vigilants

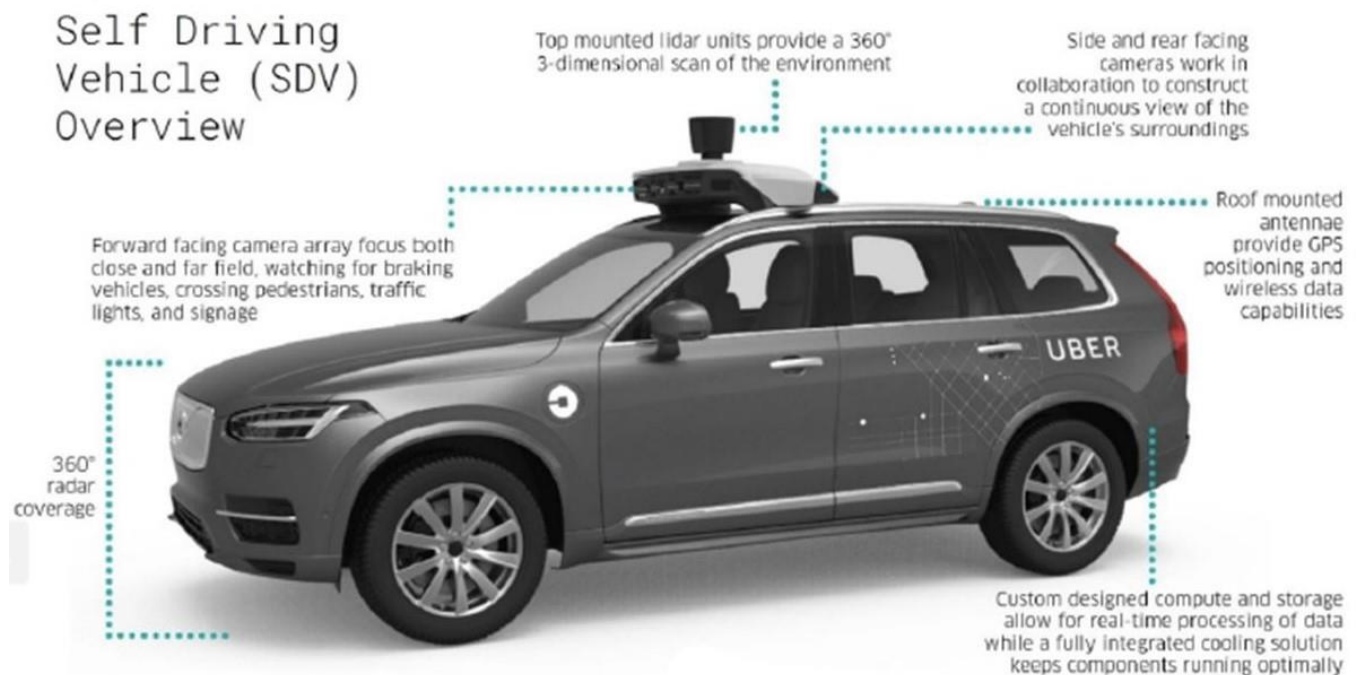
Un radar sur le SUV Volvo XC90 modifié a d'abord détecté Herzberg environ six secondes avant l'impact, suivi rapidement par le lidar à télémétrie de la voiture. Cependant, le système de conduite automatique de la voiture ne permettait pas de classer un objet en tant que piéton, sauf s'il se trouvait à proximité d'un passage pour piétons.

La Volvo XC90 2017 indique l'emplacement des composants du capteur prenant en charge le système ADS de développement ATG.
